## 短時間・低価格・高精度の画像提供

# ひび割れを解析・抽出したデータを 画像上に表示することができます

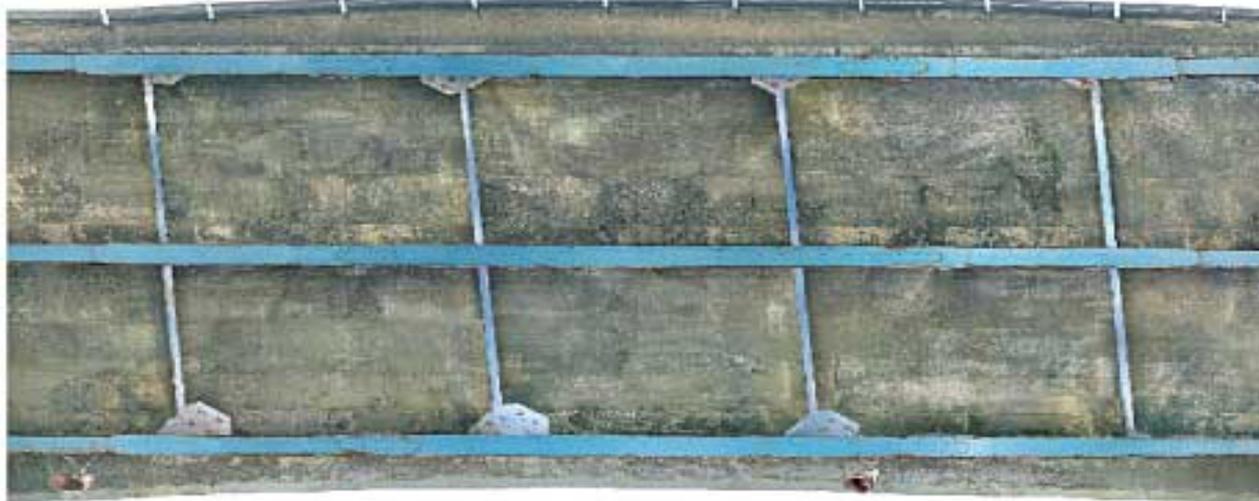
高解像度デジタル画像 (0.2 mmのクラックも見えます。)

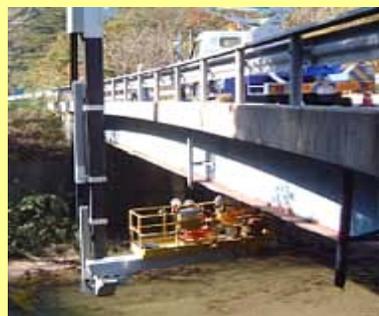
- 橋梁点検のゴンドラに複数のビデオカメラを設置し、一度に橋梁床版を撮影します。足場は要りません。
- 橋長 25m, 幅員 7m の橋梁を 2 時間の交通規制で完了するスピードです。
